Definitief rapport vóór opmaak en met gecomprimeerde afbeeldingen (07-11-2018)

MUSEUM PRINSENHOF
Sint Agathaplein 1
Delft

Bouwhistorisch onderzoek met waardestelling

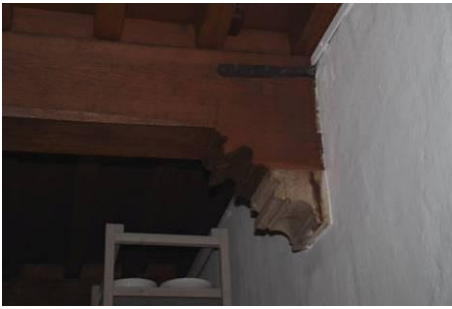
223 Bouwdeel 7, ruimte 18p, detail sleutelstuk en console.

Ruimte 18p. De grote ziekenzaal is een rechthoekige ruimte overdekt met een houten balkenzoldering van moer- en kinderbinten op houten consoles en zandstenen kraagstenen in peerkraalmotief. Aan de noordzijde is een ruimte met toiletten (ruimte 18a), afgescheiden op de overgang naar het trappenhuis. De wanden zijn wit gepleisterd boven een houten plint. Er ligt een houten vloer.

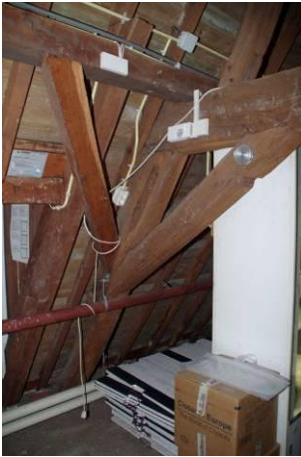
225 Bouwdeel 7, ruimte 209, detail kapconstructie.

Ruimte 209. De zolder is in gebruik als opslag keramiek/aardewerk. De kapconstructie uit de bouwtijd telt acht kapebinten met gesneden montage merken. De kapebinten staan niet op volgorde van nummering en zullen zijn herplaatst/hergebruikt. Vanaf de toegang aan de noordzijde is de nummering achtereenvolgend 7, 5, 4, ?, ?, ?, ?, 3.

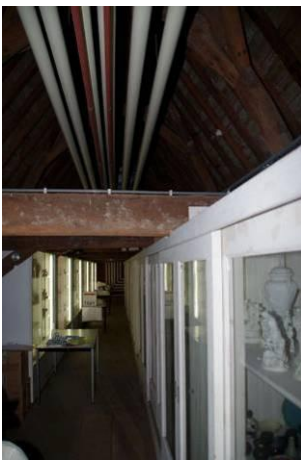
226 Bouwdeel 7, ruimte 209, zolder met porseleinkasten. Zicht op het onderste juk van de kapconstructie.

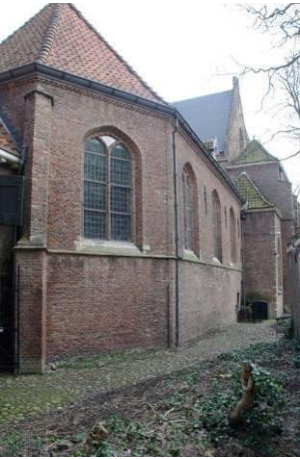
227 Bouwdeel 8, de kapittelzaal, gezien vanuit het noordwesten. Het koor en de westgevel behoren tot de uitbreiding van deze zaal uit begin zestiende eeuw.

De bakstenen westgevel en driezijdige koorsluiting aan de noordzijde zijn gerestaureerd in 1940-1948. Het metselwerk behoort bij de uitbreiding van de kapittelzaal (begin zestiende eeuw), evenals de gevelindeling met een drietal kenmerkende spitsboogvensters met bakstenen traceringen. De spitsboogvensters en doorgang naar de verbindingsgang zijn bij de restauratie hersteld dan wel teruggebracht. Het baksteenformaat is 16 x 8/8,5 x 3,5 cm met een 10-lagenmaat van 49 cm. In het metselwerk zijn kleine inboetingen met een tweetal verticale bakstenen zichtbaar. De inboetingen bevinden zich ter hoogte van de balklaag van de vloer. Het is restauratiewerk en daarmee onwaarschijnlijk dat het zou gaan om de aanzetten van gewelfribben van een overwelfde kloostergang.

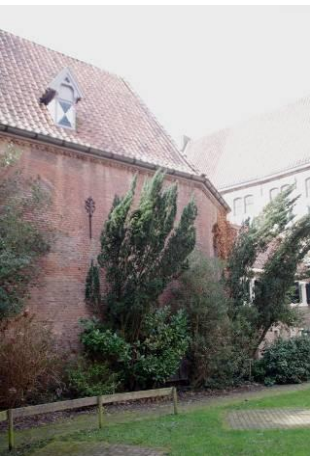
228 Bouwdeel 8, de kapittelzaal, nagenoeg blinde oostgevel uit circa 1400.

De bakstenen oostgevel van bouwdeel 8 aan de kleine hof (Tweede binnenplaats) is gerestaureerd in 1940-1948. Het metselwerk van de blinde gevel dateert in aanleg uit de bouwtijd (begin vijftiende eeuw). Het metselwerk toont verschillende herstellingen.

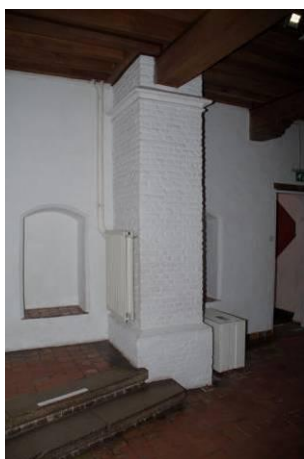
233 Ruimte 1p, kleine hal, met zicht op noordgevel van de kerk met gereconstrueerde steunbeer en dichtgezet venster.

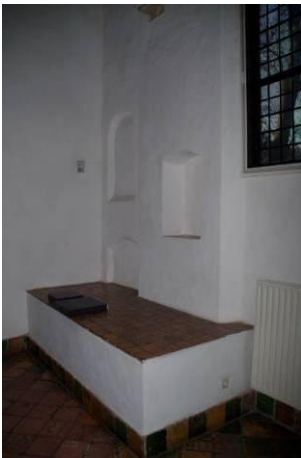
235 Bouwdeel 8, ruimte 2p, de kapittelzaal met verhoging in de zuidwesthoek ten behoeve van de keldertrappen; erboven dichtgezette vensternissen van oudere vensteropeningen.

Ruimte 2p. De kapittelzaal is een rechthoekige ruimte met aan de noordzijde een driezijdig gesloten verhoogd koor met in het midden een stenen trap; geflankeerd door moderne houten trappen (twee treden). De ruimte is overdekt met een houten balklaag op korbeelstellen. Deze is gerestaureerd of teruggebracht bij de restauratie; voor die tijd was er een houten plafond van kraaldelen. In de zuidwesthoek bevindt zich een verhoging belegd met estriken. Eronder zijn de trappen van en naar de kelder gesitueerd. Aan de zuidoostzijde is een blinde nis in de wand. Hierachter bevindt zich de bij de restauratie aangebouwde traptoren. Oorspronkelijk was er een uitgang. Boven de doorgang in het koor naar de gedachtengang (ruimte 9p) bevindt zich een spitsboogvenster.

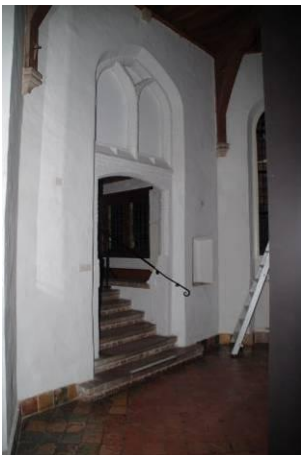
236 Bouwdeel 8, ruimte 2p, de kapittelzaal. Trapopgang in de noordgevel (koor) naar de gedachtengang; Het venster erboven was oorspronkelijk een groter spitsboogvenster.

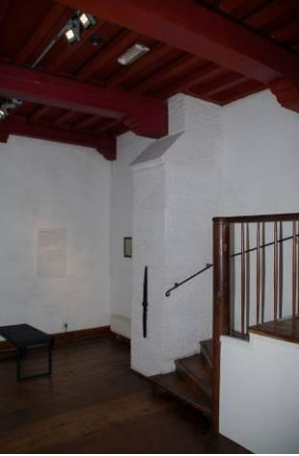
238 Ruimte 23p, het novicenkoor, gezicht op de zuidwand met trap naar de koorzaal (ruimte 22p) en gereconstrueerde steunbeer tegen de oorspronkelijke buitengevel van de kerk.

Ruimte 23p. Op de eerste verdieping bevindt zich boven het portaal het novicenkoor. Vanuit deze bij de restauratie gereconstrueerde ruimte is via drie boogramen in de noordwand zicht in de kapittelzaal. De zuidwand is de oorspronkelijke buitengevel met steunbeer van de kerk. De ruimte is overdekt met een balkenzoldering van moer- en kinderbinten op geprofileerde houten consoles. Dit novicenkoor is alleen via een vernieuwde houten trap vanuit de hoger gelegen koorzaal bereikbaar. [237-238]

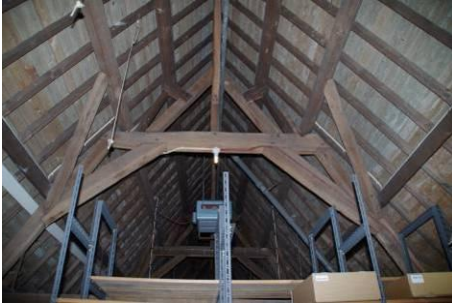
239 Bouwdeel 8. Zicht op de kapconstructie met gestapelde jukken en nokgebint.

Ruimte 211 en 212. De zolder van bouwdeel 8, aangeduid met vlaggendepot, bestaat uit twee delen, een zolderdeel met verhoogde vloer boven het novicenkoor, met aan de zuidzijde een steunbeer (ruimte 211), en een zolderdeel boven de kapittelzaal (ruimte 212). De zestiende-eeuwse kapconstructie van het zadeldak, dat de hele zolder beslaat, telt vijf kagebinten, elk samengesteld uit twee gestapelde jukken plus een nokgebint. Alle gebinten zijn voorzien van gehakte merken, tellend vanaf de noordzijde (koor).

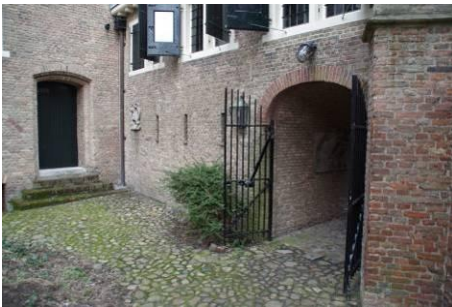
240 Begane grond van de westgevel van de verbindingsgang ('gedachtengang'), in de huidige vorm ontstaan bij de restauratie door Lansdorp.

Ruimte 9p. De verbindingsgang tussen bouwdeel 8 en bouwdeel 4 is een bakstenen volume onder een zadeldak. Het geheel is een historische reconstructie uit de restauratieperiode (1940-1948). Het baksteenformaat van de westgevel is 18 x 8,5 x 3,5 cm met een 10-lagenmaat van 48,5 cm. Het bevat een poortdoorgang en toiletten bereikbaar vanuit de kelder van bouwdeel 4. Op de verdieping is de feitelijke verbindingsgang gelegen, overdekt door een zadeldak met in het interieur een ziende kapconstructie. Op de zuidgevel van bouwdeel 4 is de aftekening zichtbaar van een aanbouw die tot 1906 aan westzijde heeft gezeten.

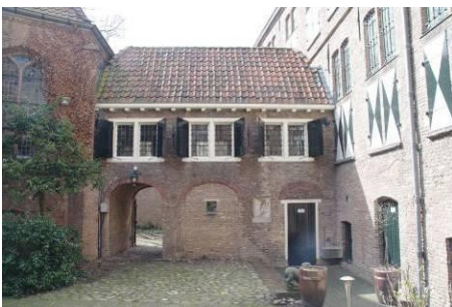
241 Oostgevel van de verbindingsgang met poort tussen de Tweede binnenplaats en de kloostertuin/Prinsentuin, met toiletten op de begane grond en erboven de feitelijke verbinding tussen de bouwdelen 8 en 4.

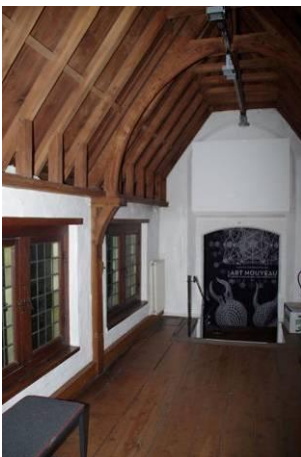
243 Ruimte 9p, de verbindingsgang, gezien in zuidelijke richting met doorgang naar de kapittelzaal. Zichtbaar is dat de gang tegen de buitengevel is aangebouwd.

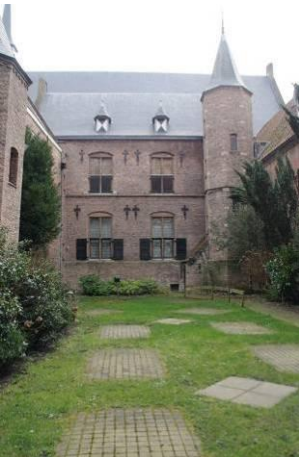
244 Bouwdeel 9, noordgevel, historische reconstructie.

De bakstenen noordgevel aan de zuidzijde van de kleine binnenhof (Tweede binnenplaats) is bij de restauratie in 1940-1948 geheel nieuw opgetrokken van hergebruikte baksteen en is de traptoren met aansluitend een keldertoegang toegevoegd naar voorbeeld van reeds bestaande traptorens elders in het complex. De indeling van de gevel en de toegepaste vensters met kruiskozijsen is een reconstructie, gebaseerd op vergelijkbare voorbeelden. Het metselwerk van de driezijdige sluiting van de abdissenkapel en bijbehorende traptoren is vijftiende-eeuws. Het baksteenformaat bij de schuine zijde van de abdissenkapel is 19,5/20 x 10 x 4,5 cm met een 10-lagenmaat van 58 cm. Het zadeldak is gedekt met rode Oudhollandse pannen. Er liggen zakgoten tussen het dak van bouwdeel 9 en het dak van de kerk, en tussen het dak van bouwdeel 7 en de zijgevel van bouwdeel 9. [244-246]

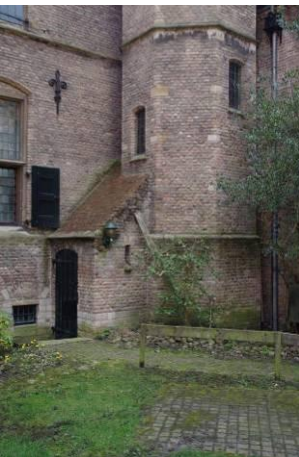
245 Bouwdeel 9. Gereconstrueerde traptoren met aangebouwd portaal met trap naar de kelder.

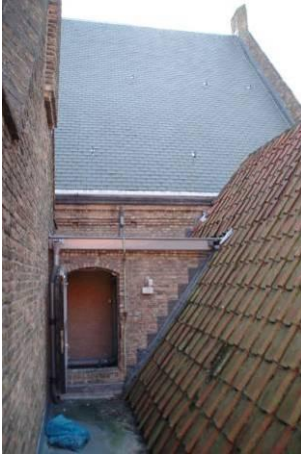
246 Zakgoot tussen de zijgevel van bouwdeel 9 (links) en het dak van bouwdeel 7, gezien in zuidelijke richting met op de achtergrond het met leien gedekte dak van bouwdeel 11.

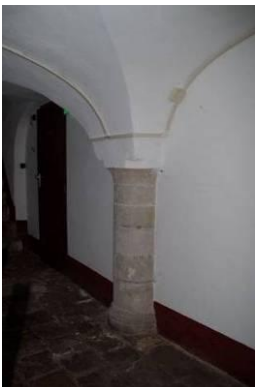
247 Bouwdeel 9. Zuil opgenomen in moderne scheidingswand tussen ruimten 09 en 010.

De kelder (ruimte 09) in bouwdeel 9 is één doorlopende ruimte verdeeld in twee beuken door middel van drie ronde zandstenen zuilen en overdekt met wit gepleisterde kruisgewelven. Een moderne scheidingswand deelt de kelder in twee ruimten. De kelder (op de plattegrond aangeduid als hal 010) is in gebruik als voorraadkelder en bereikbaar vanuit de kelder in bouwdeel 11, alsmede van buitenaf via een portaal aan de noordzijde met een gemetselde trap (restauratie 1940-1948). De noordwand van ruimte 09 bevat per beuk twee kelderlichten (restauratiewerk). De vloer is belegd met roodbruine estriken. De wanden zijn witgepleisterd boven een tegelplint.

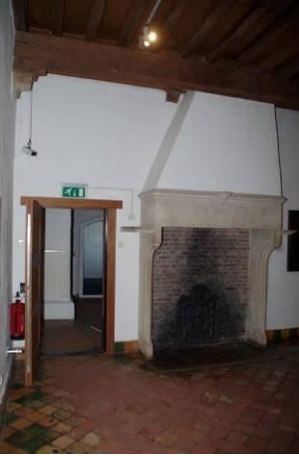
249 Bouwdeel 9, ruimte 3p, spinkamer met schouw aan de westzijde.

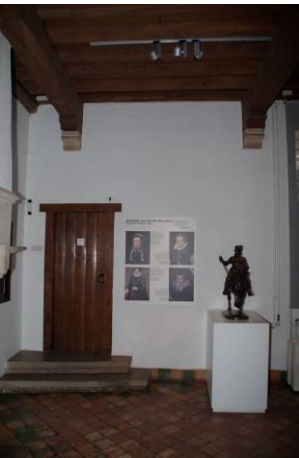
250 Bouwdeel 9, ruimte 3p, noordwand met toegang tot de traptoren.

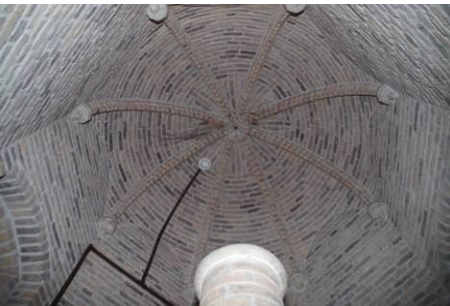
251 Bakstenen gewelf van de gereconstrueerde traptoren.

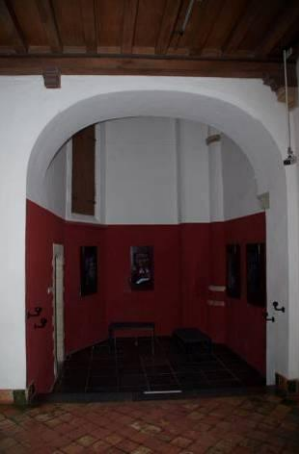
252 Bouwdeel 9, ruimte 4, de abdissenkapel, gezien in oostelijke richting.

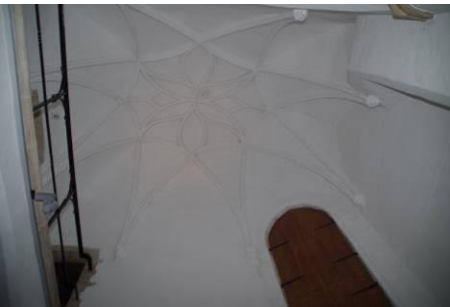
253 Bouwdeel 9, ruimte 4, met wit gesausd stergewelf en links de galerij.

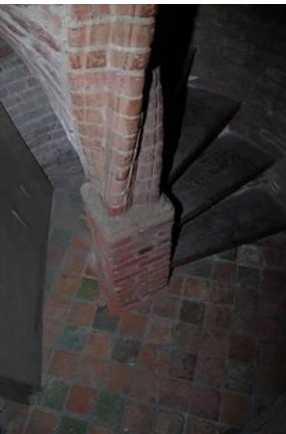
254 Bouwdeel 9, ongenummerde ruimte. De vet van de gemetselde spiltrap.

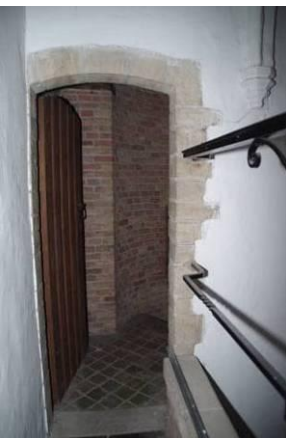
255 Bouwdeel 9. Toegang tot de traptoren ter hoogte van de galerij.

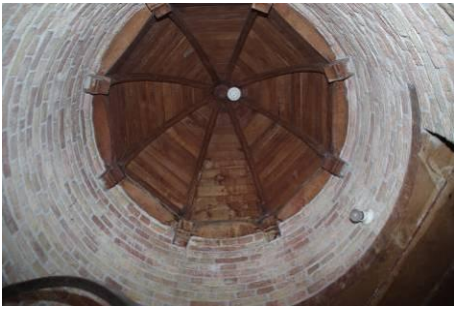
256 Bouwdeel 9. Houten gewelf in de traptoren.

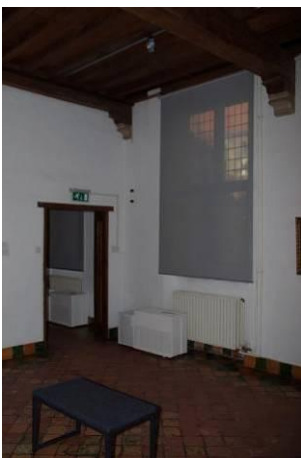
257 Bouwdeel 9, ruimte 20p, gezien naar het westen met doorgang naar ruimte 21p.

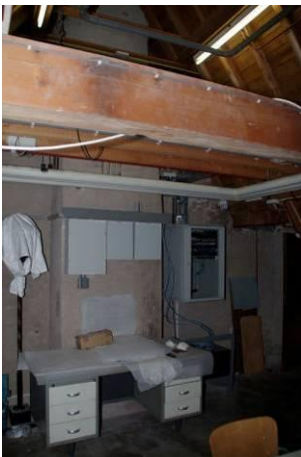
258 Bouwdeel 9. Westelijk deel van de zolder (ruimte 210) met tegen de zijmuur het rookkanaal van de stookplaats op de begane grond. Rechts op de achtergrond de doorgang tot de traptoren aan de noordzijde.

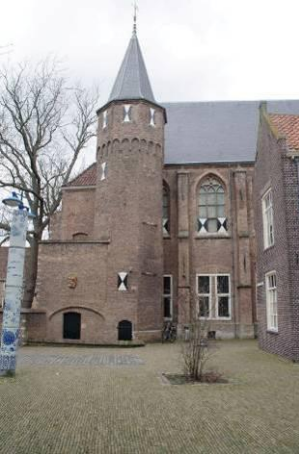
260 Bouwdeel 10. Voorhal of narthex met traptoren, gezien vanuit het zuiden met gereconstrueerde ingang tot de narthex.

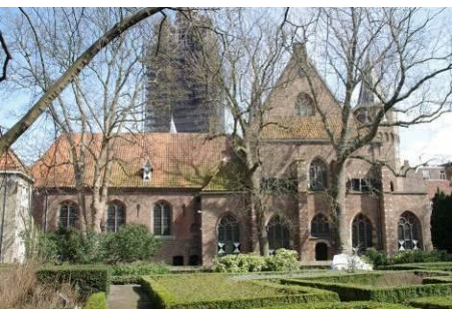
261 Bouwdeel 10. Zicht op de narthex vanuit het westen.

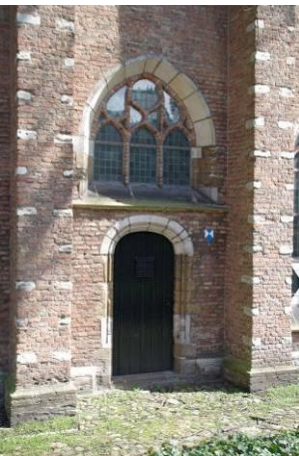
262 Bouwdeel 10. Ingangspartij uit de vroege zestiende eeuw met omlijste deur.

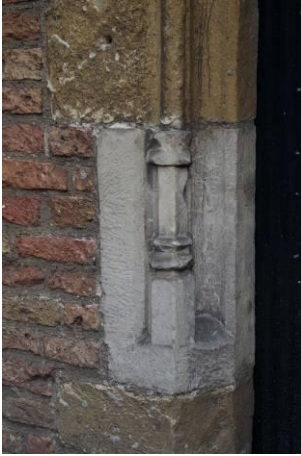
263 Detail omlijsting.

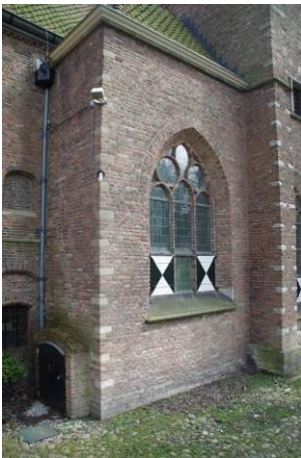
264 Bouwdeel 10. Gereconstrueerde zijtravee van de voorhal.

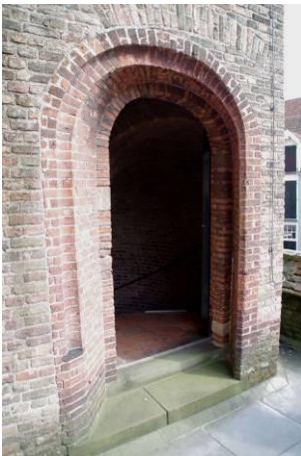
265 Bouwdeel 10, verdieping. In perspectief gemetseld zeventiende-eeuwse deuromlijsting.

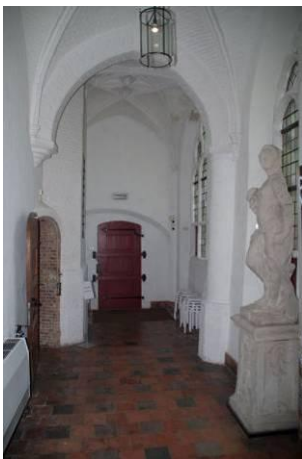
266 Bouwdeel 10, ruimte 12, benedenkruisgang, gezien in zuidelijke richting met gereconstrueerde deurpartij in de zuidmuur.

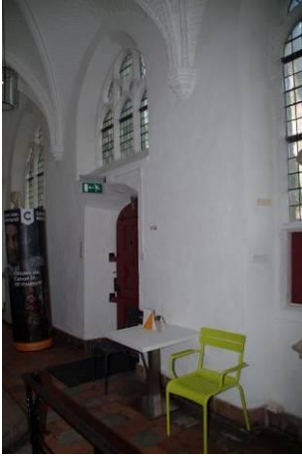
267 Bouwdeel 10, ruimte 12. Westmuur met oorspronkelijke ingangspartij.

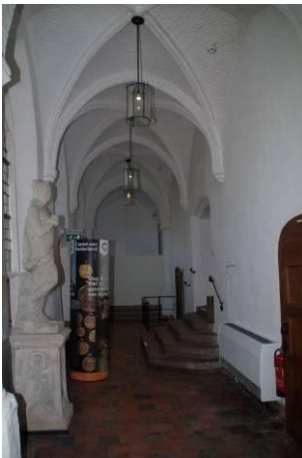
268 Bouwdeel 10, ruimte 12. Benedenkruisgang, gezien in noordelijke richting.

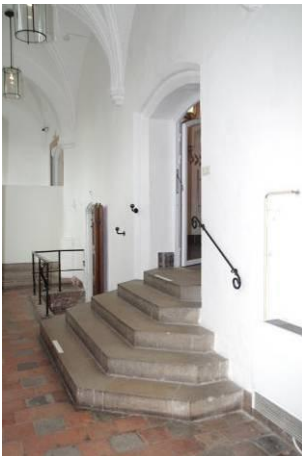
269 Bouwdeel 10, ruimte 12. Trap naar de lakenhal in bouwdeel 11.

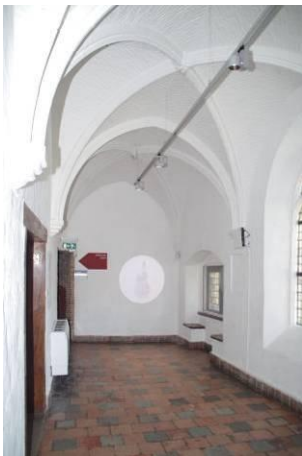
270 Bouwdeel 10, ruimte 24p, bovenkruisgang, gezien in zuidelijke richting. Links de doorgang naar de beeldenzaal (ruimte 22p) en achter links de doorgang naar de traptoren (ongenummerd).

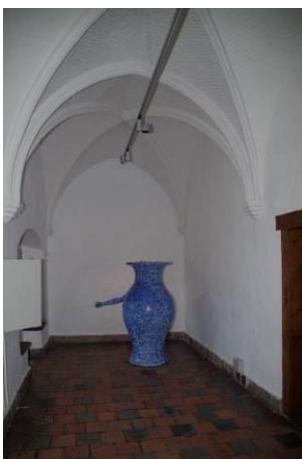
271 Bouwdeel 10, ruimte 24p, bovenkruisgang, gezien in noordelijke richting.

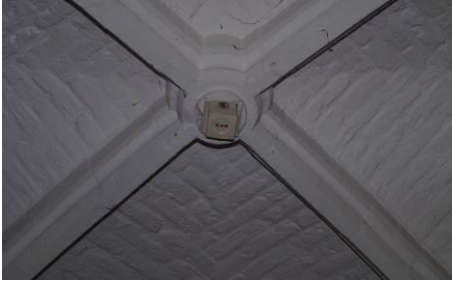
272 Bouwdeel 10. Vernieuwd kruisgewelf met ingebouwd stopcontact.

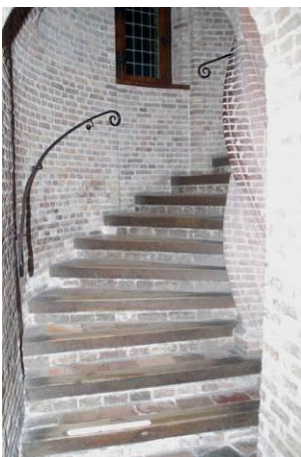
273 Bouwdeel 10. Onderste deel van de spiltrap dat nog uit de bouwtijd dateert, voorzien van gemetselde treden met houten opdektreden en spiraalvormig gemetselde trapspil.

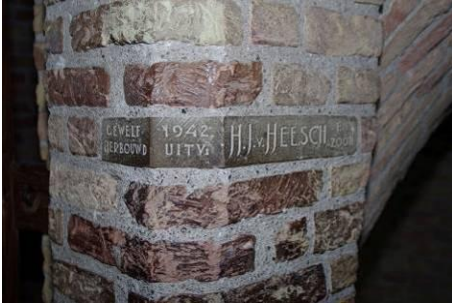
274 Bouwdeel 10. Ingemetselde steen memoreert de herbouw van het bovenste deel van de trap in 1942.

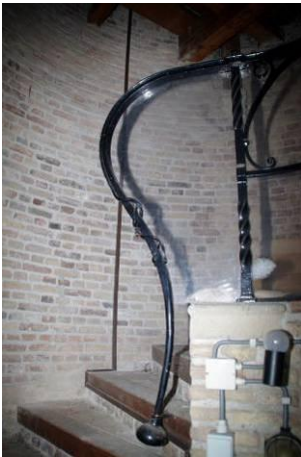
275 Bouwdeel 10. Smeedijzeren leuning bij de trap naar de omgang op de eerste verdieping.

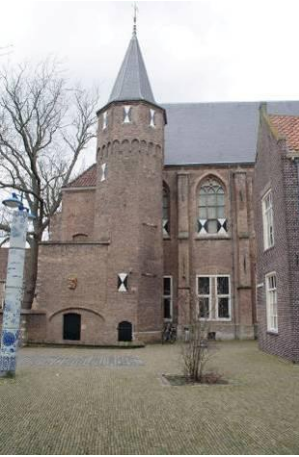
276 Bouwdeel 11. Zuidgevel met traptoren en gereconstrueerde kloostervensters op de begane grond en oorspronkelijke spitsboogvensters op de verdieping.

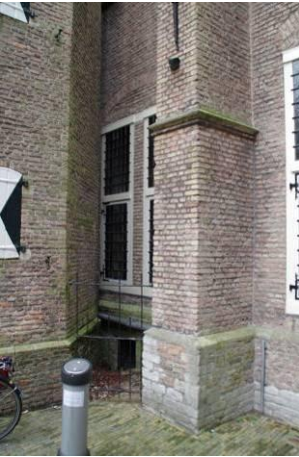
277 Bouwdeel 11. Aansluiting van de traptoren op de zuidgevel van de voormalige lakenhal.

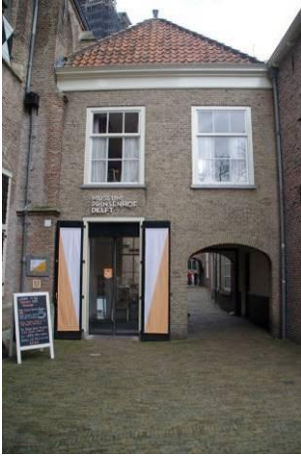
278 De poortwoning ten zuiden van bouwdeel 11, gezien vanuit het westen.

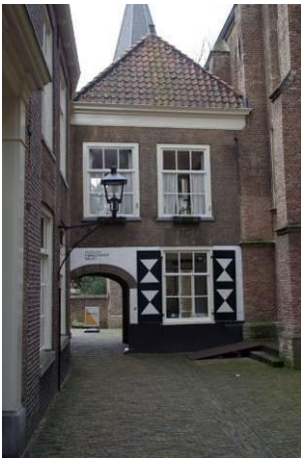
279 De poortwoning ten zuiden van bouwdeel 11, gezien vanuit het oosten.

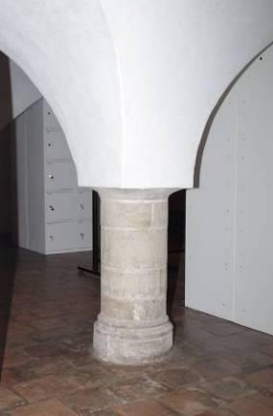
Ruimte 011. De kelder in bouwdeel 11 heeft een diepte van drie traveeën en is daarmee kleiner dan de bovengelige lakenhal (ruimte 14). De kelder is als garderobe in gebruik. De ruimte bestaat uit twee beuken, overdekt met gepleisterde kruisgewelven en in het midden ondersteund door twee korte ronde zandstenen zuilen. De vloer is belegd met rode estriken. De wanden zijn wit gepleisterd boven een tegelplint. De oostwand bevat drie blinde bogen met in de linker en de rechter een deur naar toiletten. De westwand is een oorspronkelijke bouwmuur. In de zuidwesthoek bevindt zich een berging, gezien de deur mogelijk een voormalig cachot. De verbindingen met de kelders in de bouwdelen 8 en 9 zijn recent, evenals een gemetselde trap aan de zuidzijde.

280 Bouwdeel 11, ruimte 011, kelder.

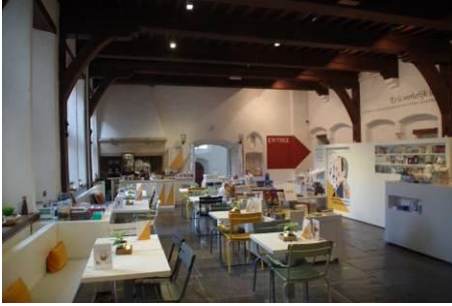
281 Bouwdeel 11, ruimte 14, gezien in westelijke richting.

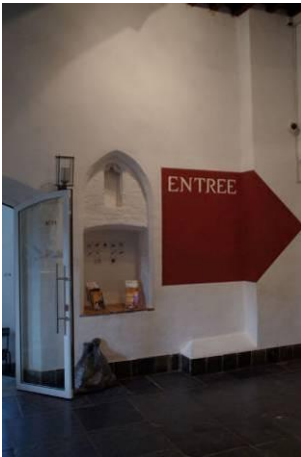
282 Bouwdeel 11, ruimte 14, beeldnis naast de doorgang naar de kleine hal (ruimte 1p).

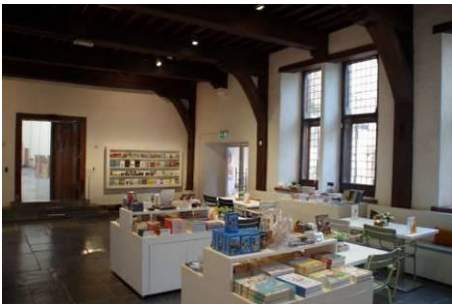
283 Bouwdeel 11, ruimte 14, gezien in oostelijke richting.

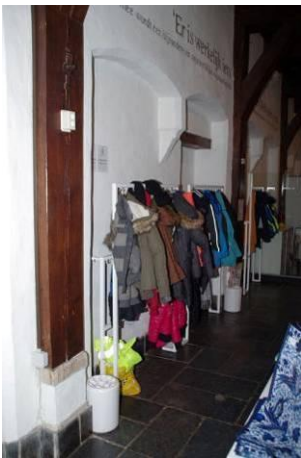
284 Bouwdeel 11, ruimte 14, noordwand met blinde nissen.

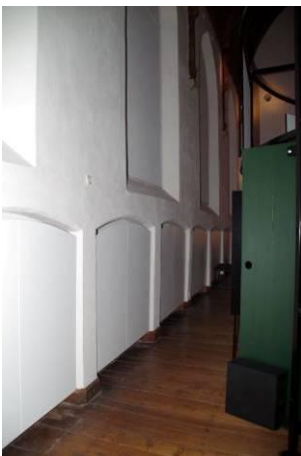
285 Bouwdeel 11, ruimte 22p. De zuidwand met dichtgezette spitsboogvensters. Op vloerniveau de dichtgezette bovenramen van de kruisvensters.

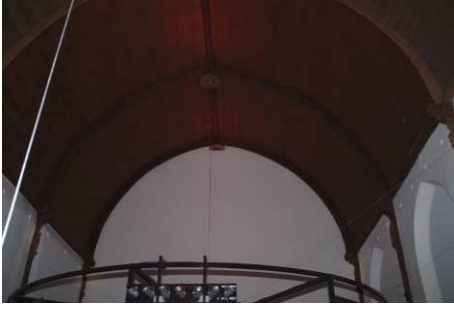
286 Bouwdeel 11, ruimte 22p, het houten tongewelf.

De Waalse Kerk en het aansluitende bouwdeel 11 hebben een kap met eiken tonggewelfgebinten. Bij het onderste juk van de gebinten vormen gebogen standzonen en korbelen samen met de jukbenen een gewelfrib. De standzonen lopen langs de binnenzijde van het muurwerk door in een schalk met schalkbeeld (beelden niet overal behouden). De schalken rusten op natuurstenen consoles. Tussen de kapgebinten is de beplanking van het gewelf gespijkerd op gebogen gewelfhouten en standzonen die tegen de daksporen zijn gespijkerd. De gewelfhouten komen bovenaan samen bij de gewelfnaald (in de lengterichting van het gewelf). Deze is opgehangen aan roosterbalken die zijn opgelegd op de jukplaten (flieringen) van het onderste juk.

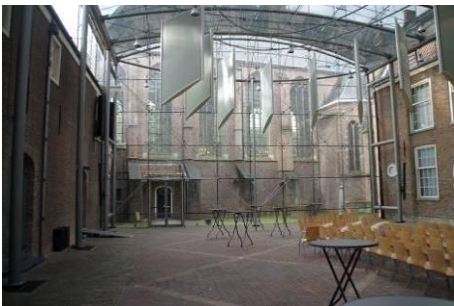
288 Zicht op de noordgevel van de kerk vanuit de Van der Mandelezaal. De huidige gevel is ontstaan nadat de zijbeuk was weggebroken en restauratie van de gevel door Lansdorp.

De bakstenen noordgevel van de Waalse Kerk, met boogvormige steunberen en spitsboogvensters voorzien van bakstenen traceringen, is een historische reconstructie van de oorspronkelijke gevel na de afbraak van de zeventiende-eeuwse zijbeuk van de kerk (restauratie 1950-1962). Het baksteenformaat is 22 x 10/10,5 x 4,5 cm met een 10-lagenmaat van 57 cm. Hetzelfde geldt voor de klampmuur aan de oostzijde van abdissenkapel.

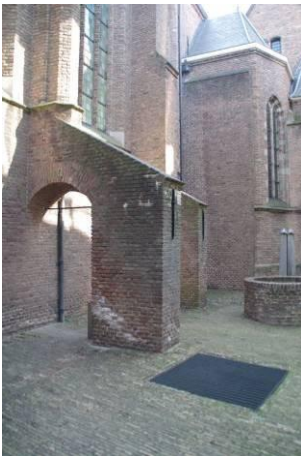
289 Detail steunberen met boog (restauratie Lansdorp).

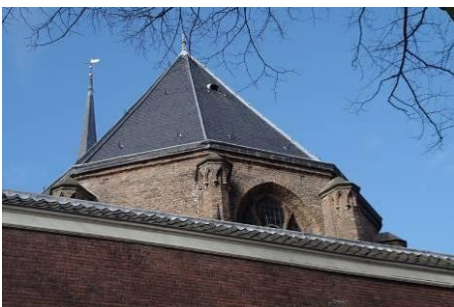
290 Zicht op de koorsluiting (het dak van de consistorie is verlaagd bij de restauratie).

De vijfzijdig gesloten bakstenen oostgevel (het koor) dateert in aanleg uit de vijftiende eeuw. De gevel is voorzien van steunberen met een spitsboogfries op kraagsteentjes als beëindiging en bevat

een drietal spitsboogvensters met bakstenen tracteringen. Het metselwerk en de spitsboogvensters zijn gerestaureerd. Bij de restauratie (1950-1962) is het middelste venster teruggebracht nadat eerder het deel van de consistorie (voorheen sacristie) van een lager dak was voorzien. Op begane grond niveau is de oostgevel van de kerk sinds de bouw van de sacristie een binnenmuur en gepleisterd.

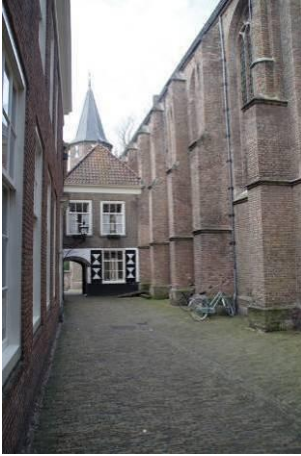
291 Zuidgevel van de Waalse Kerk.

De bakstenen zuidgevel, voorzien van versneden steunberen met een met leien gedekte, schildvormige bekroning, bevat spitsboogvensters met bakstenen tracteringen uit de bouwtijd. Het metselwerk is gerestaureerd (1950-1962). Het baksteenformaat: 21 x 10 x 5 cm met 10-lagenmaat van 62 cm. Het ingangsportaal is bij de restauratie gewijzigd. Bebouwing daar is afgebroken en venster- en deuropeningen in het resterende deel zijn gewijzigd.

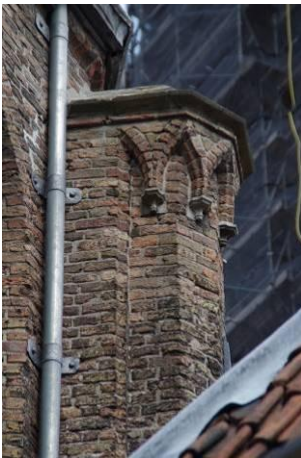
292 Detail steunbeer versierd met spitsboogfries.

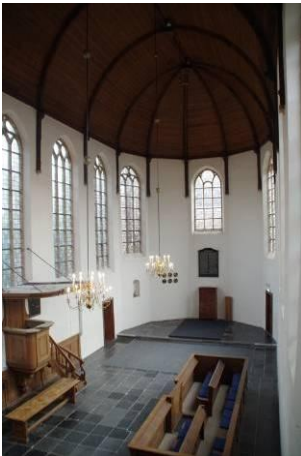
293 Waalse Kerk, ruimte 13, gezien in oostelijke richting.

Ruimte 13. De vijftiende-eeuwse kloosterkerk is door een muur afgescheiden van de voormalige nonnengalerij. De scheidingsmuur op de verdieping is geplaatst bij de restauratie van de kerk in 1950-1962 toen de kosterwoning werd verwijderd. Op de plaats van de meest westelijke travee van de nonnengalerij is een orgelgalerij ingericht. Ook op de begane grond is er een scheidingsmuur tussen de kerk en wat nu de museumwinkel is. De kerk is overdekt met een houten tongewelf op schalken. De noordwand van de kerk bevat een blinde nis (voormalige doorgang naar abdissenkapel (4) in bouwdeel 9. Aan de zuidoostzijde is er een deur naar het portaal (38) bij de consistorie.

De afwerking van de kerk bestaat uit wit gepleisterde wanden en een vloer van grotendeels oorspronkelijke natuurstenen plavuizen (Namense hardsteen, formaat 47 x 47 en 56 x 54 cm.), waarin enkele grafzerken zijn opgenomen. In het koor bevindt zich de grafkelder met grafzerk van Don Emanuel Anton van Portugal (1666), echtgenoot van Emilia van Nassau, de zuster van prins Maurits, en vijf kleinkinderen van Willem van Oranje. Voorts een tweetal andere grafzerken, waaronder die van de eerste predikant, Pierre Moreau (1555-1600).

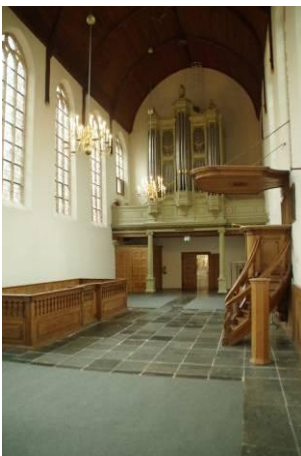
295 Waalse Kerk, ruimte 13, gezien in westelijke richting met orgelgalerij.

Tot de inrichting van de Waalse Kerk behoren de eikenhouten preekstoel en kerkbank in Lodewijk XVI-vormen uit circa 1780, alsmede het houten ingangsportaal uit die tijd, en een door C.G.F. Witte van de firma Bätz & Co gebouwd orgel (1869), dat een orgel uit 1696 verving, op de orgelgalerij met bijbehorende zuilen en betimmeringen aan de westzijde van de kerk.

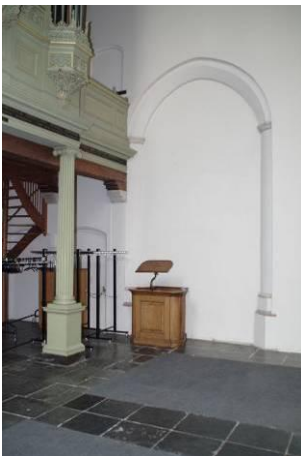
298 Waalse Kerk, ruimte 13, dichtgemetselde doorgang in de noordwand naar abdissenkapel.

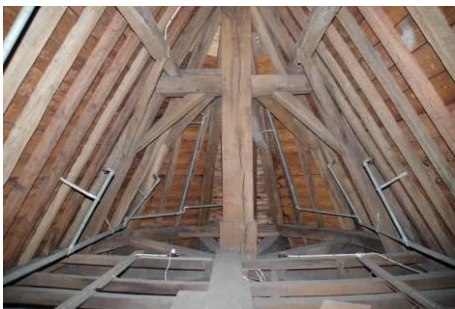
299 Kap Waalse Kerk, gezien richting de koorsluiting met koningsstijl.

De kapconstructie boven het houten tongewelf over de totale kerk bestaat uit elf kagebinten met gestapelde jukken. De gebinten zijn voorzien van montagemerken, tellend vanaf de westzijde van bouwdeel 11 (1, waarschijnlijk strijkbalk) tot aan het koor (11). De koorsluiting is uitgevoerd met hoekkepergebinten die aansluiten op een zware koningsstijl. Bovenin de kap zijn de sporenparen verbonden met haanhouten.

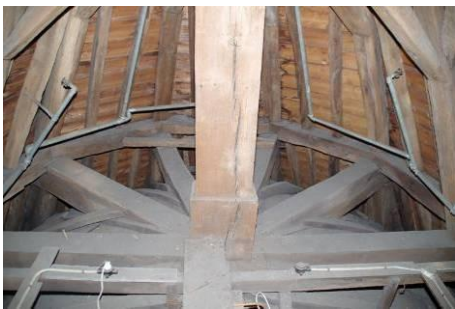
300 Kap Waalse Kerk, de constructie boven het koor.

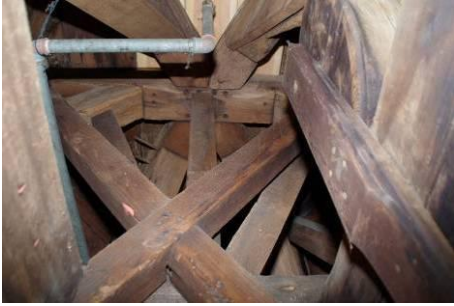
302 Kap Waalse Kerk. Detail kapconstructie ter hoogte van de dakruiter met rechts de katrol voor het klokkentouw.

Het zadeldak en vijfzijdig dak van de koorsluiting zijn evenals dat van het aansluitende bouwdeel 11 gedekt met leien in Maasdekking. Op het dak staat een dakruiter met daarin een luidklok, gegoten te Enkhuizen in 1631 door Everhardus Splinter.

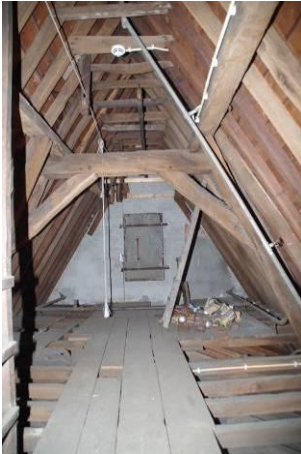
303 Kap Waalse Kerk, gezien richting de scheidingmuur, met in de muur het brandluis naar de zolder boven de nonnengalerij.

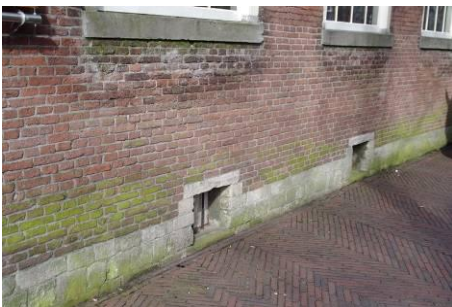
305 Consistorie. Kelderlichten in de plint van de oostgevel.

In de plint van de gevel bevindt zich de toegang tot een smalle keldergang onder de sacristie die in verbinding staat met een onderdoorgang onder de straat naar het water. De gang heeft waarschijnlijk

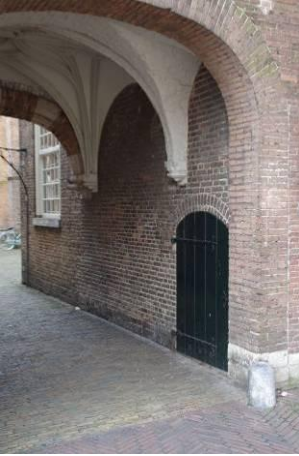
306 Consistorie. Zuidgevel in de poort met toegang tot de keldergang.

De zuidgevel grenst aan de poort die de toegang vormt tot het kloosterterrein aan die zijde. Het baksteenformaat in de poort is 22 x 10,5 x 5 cm met een 10-lagenmaat van 60 cm.

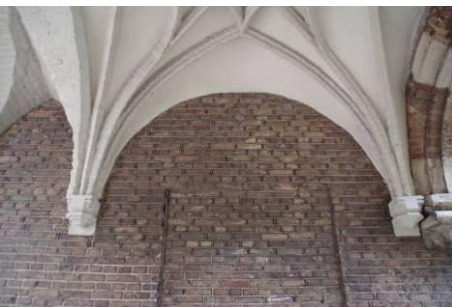
309 Aanzet gewelf in poortdoorgang.

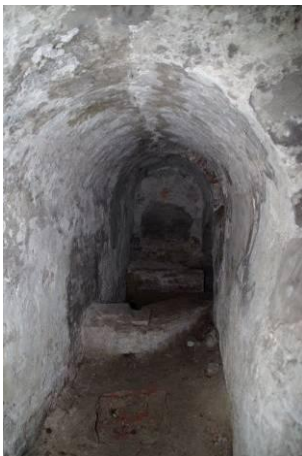
310 Ruimte 012. Keldergang met afgesloten uiteinde aan de noordzijde.

Ruimte 012. Een smalle keldergang onder de sacristie die in verbinding staat met een onderdoorgang naar het water van de Oude Delft. Aan die zijde heeft de kademuur een waterpoort met toog en houten deur. De gang heeft waarschijnlijk doorgelopen tot aan, of oorspronkelijk voorbij, de verbrede toegangspoort in de overgang naar bouwdeel 6.

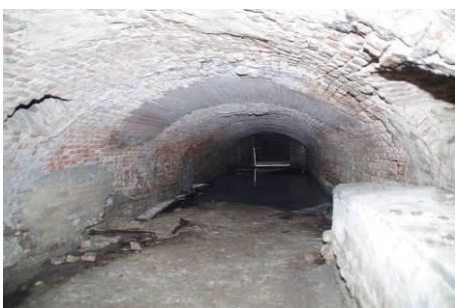
311 Ruimte 012. Keldergang onder de weg naar het water van de Oude Delft.

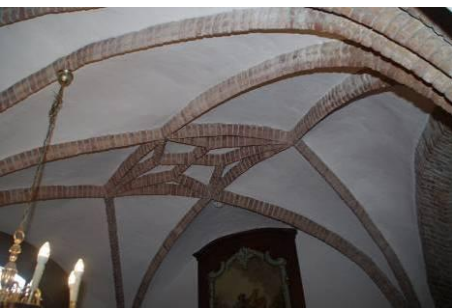
313 Consistorie, ruimte 37. Een van de stergewelven uit circa 1525.

Ruimte 37. De sacristie/consistorie en het toegangsportaal bij de sacristie zijn alle overdekt met gemetselde stergewelven met gemetselde ribben. De inrichting van de consistorie (voorheen sacristie) dateert uit 1770, waaronder de op doek geschilderde borden (waarvan twee kleine in stijl zijn bijgemaakt) met namen van predikanten en diakenen, en het schoorsteenstuk gevat in een decoratieve omlijsting in rococovormen, de schouw met ijzeren haardplaat, alsmede de eikenhouten luiken in een strakke Lodewijk XVI vormentaal. De houten lambrisering is vermoedelijk later in de negentiende eeuw toegevoegd.

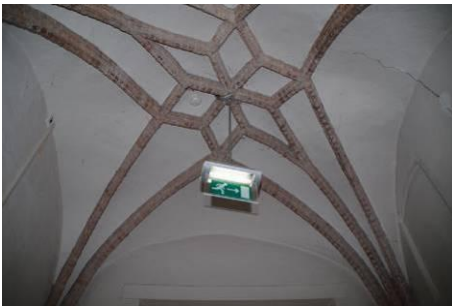
318 Consistorie, ruimte 38. Deel stergewelf in het ingangsportaal.

Ruimte 38. Ingangsportaal bij de consistorie. De scheidingswand tussen consistorie en portaal is mogelijk een latere toevoeging; stergewelf als in de consistorie; vloer van Namense hardsteen en tegelplint.

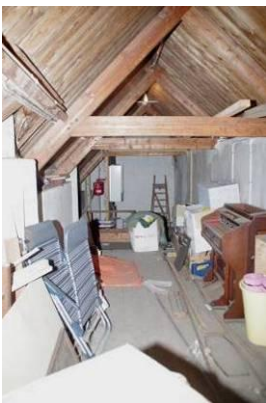
322 Interieur zolder boven de consistorie gezien richting het zuiden. Achter de muur bij de CV bevindt zicht de tussenwand met de bibliotheekkamer van ruimte boven de poort de behoort bij Oude Delft 177.

Via een luik is de zolder boven de consistorie te bereiken. Aan de zuidzijde bevindt zich een dwarskap zonder vloer waar boven op het stergewelf van het ingangsportaal gekeken kan worden. De kap boven de consistorie is een eenvoudige grenen kap, aan de oostzijde dragend op de hoge borstwering en aan de westzijde tegen de koorsluiting van de kerk. De kap is in verlaagde vorm herbouwd bij de restauratie van de Waalse Kerk.

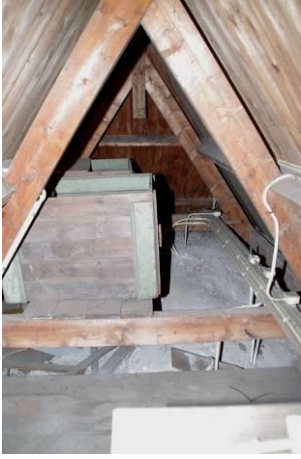
323 Interieur dwarskap boven het gewelf in het ingangsportaal van de consistorie.

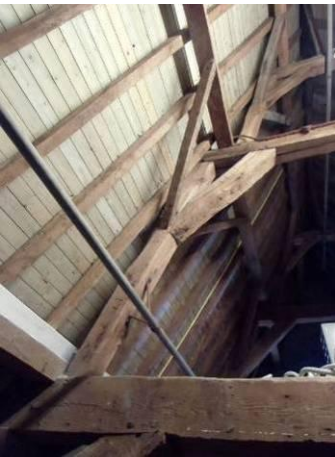
326 Kap bouwdeel 4. Stapeling bovenste en middelste juk op onderste juk (dekbalk onder in beeld). Het middelste juk heeft gehakte montagemerken.

De huidige constructie met nokgording en nokgebint is na de stadsbrand tot stand gekomen. Volgens Weve zijn de Delftse kappen na 1536 steevast voorzien van een nokgording.¹¹¹ De gebintnummering met gehakte montagemerken hoort bij de bouw. Omdat drie van de jukken ook gesneden montagemerken in een afwijkende telling hebben, is er met dendrochronologisch onderzoek gecontroleerd of het daar restanten van de kapconstructie van vóór de brand betreft. Bij een spantbeen van het 10de juk vanaf de westzijde is een kapdatum van enige tijd vóór de stadsbrand gevonden (1501). De overige geboorde onderdelen hebben een kapdatum die past bij een herbouw na 1536. De reden voor de afwijkende nummering van de drie genoemde jukken blijft daarmee onduidelijk, maar er is geen aanleiding om te veronderstellen dat bij de herbouw na 1536 gebruik is gemaakt van onderdelen van de oorspronkelijke vijftiende-eeuwse kap van dit bouwdeel.

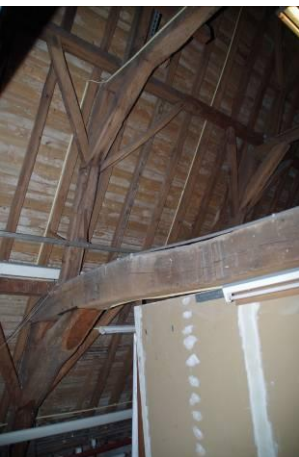
327 Kap bouwdeel 4. Overzicht stapeling middelste juk op onderste juk.

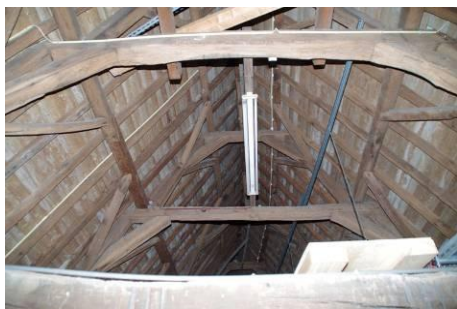
328 Kap bouwdeel 4. Overzicht bovenste jukken.

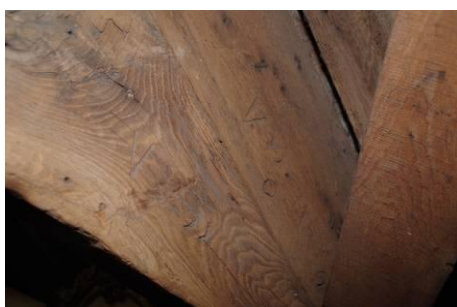
329 Kap bouwdeel 4. Gehakte montage-merken VCC (7) op de zijkant van een korbeldriehoek van de onderste jukken. Wat lager is gehakte graffiti met het jaartal 1868 te zien.

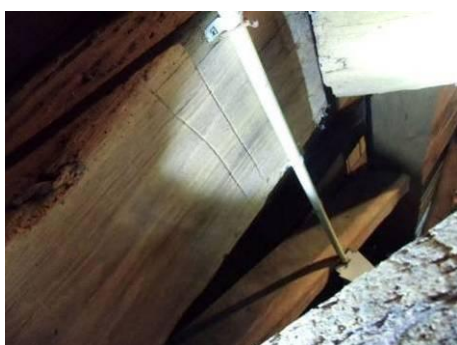
330 Kap bouwdeel 4. In de korbeldriehoeken bij drie van de onderste jukken zijn gesneden montage-merken te zien.

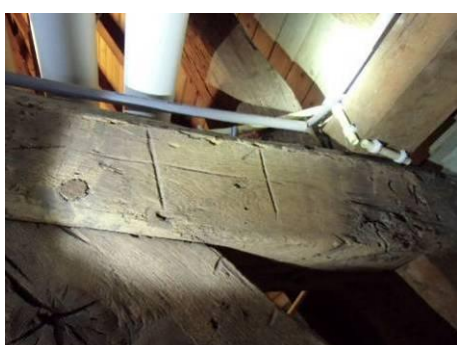
331 Kap bouwdeel 4. Transportmerk op een van de dekbalken van de onderste jukken. Geheel rechts is het montage-merk CX (11) te zien.

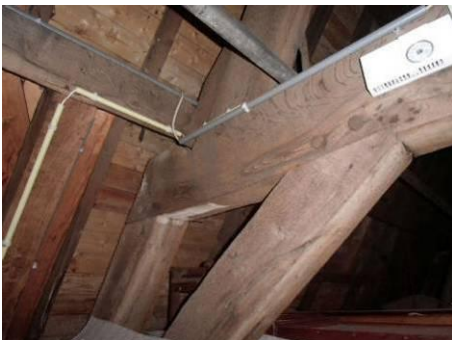
332 Kap bouwdeel 8. Detail onderste juk. De jukplaat is gekanteld als gording, waarvoor een schuine keep in de dekbalk is gemaakt. Mogelijk is de gording later naar buiten verlegd, waarvoor een klos is geschoven tussen gording en jukbeen.

Oorspronkelijk zal de kap jukplaten (flieringen) hebben gehad die plat op de jukdekbalken waren gelegd, maar de constructie is later gewijzigd in een gordingenkap, waarbij halverwege tussen de jukbenen gordingen zijn aangebracht en de jukplaten zijn schuin gekanteld om als gording te dienen. Bij het nokgebint zijn stijl en onderschoren in de dekbalk van het bovenste juk gepend, evenals de stijl en bovenschoren in de nokgording. De overige verbindingen zijn gespijkerd. Halverwege de onderschoren van het nokgebint wordt een gording opgevangen met een houten steun of klos. De omvorming tot gordingenkap is uitgevoerd met grenen gordingen, maar mogelijk zijn ook enkele eiken jukplaten hergebruikt. Ook op andere plaatsen zijn bouwsporen te zien die wijzen op hergebruik van onderdelen.

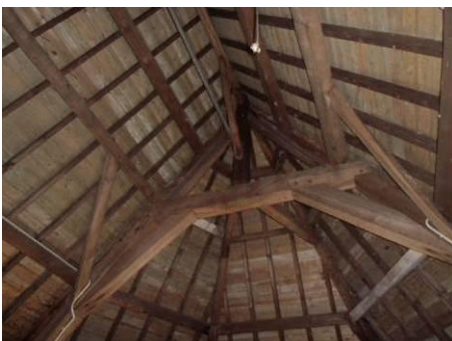
333 Kap bouwdeel 8. Overzicht bovenste deel vijfde kapebint en aansluitende hoekkepergebinten van de driezijdige sluiting. De gordingen worden opgevangen halverwege de jukbenen en het nokgebint. Bij de hoekkepers worden de gordingen opgevangen met speciale klossen.

De driezijdige sluiting van dit bouwdeel is bij de kap uitgevoerd met twee hoekkepergebinten. De dekbalken van die gebinten komen niet samen bij een koningsstijl (zoals bij de kap van de Waalse Kerk), maar worden opgevangen bij de dekbalken van het vijfde kapegbint. In de driezijdige sluiting worden de gordingen met speciale klossen opgevangen bij de hoekkepers. Ook hier lijkt een faseverschil herkenbaar.

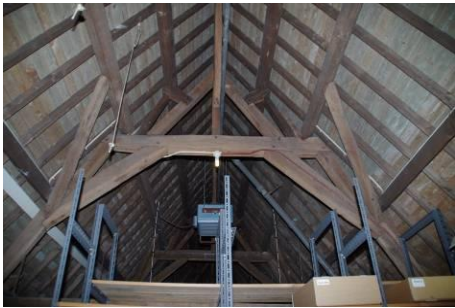
334 Kap bouwdeel 8. Overzicht bovenste juk en nokgebint. De gordingen zijn later toegevoegd halverwege de jukbenen en het nokgebint (met steunconstructie).

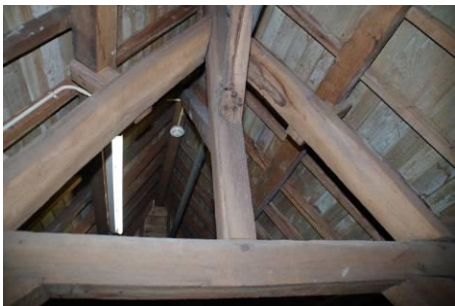
335 Kap bouwdeel 8. Nokgebint met halverwege de onderschoren een steun of klos voor de toegevoegde gordingen. Stijlen en onderschoor zijn in de dekbalk gepend.

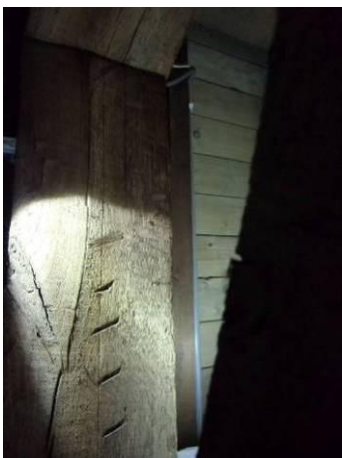
336 Kap bouwdeel 8. Detail slordig gehakt merk IIII (4) in korbeldriehoek onderste juk.

Aan de binnenzijde van de korbeeldriehoek bij de jukken zijn (slordig) gehakte montagemerken te zien. Per juk staan hier merken met rechte strepen tegenover gebroken merken. Bij kapegbint vijf is tegenover het merk V het merk VI aangebracht. Hier is dus een extra streep als richtingsteken toegevoegd. Bij het nokgebint staan binnen in de driehoek van de onderschoren ook gehakte montagemerken. De daksporen zijn waarschijnlijk (groten)deels vervangen bij de omvorming tot gordingenkap en/of latere herstellingen aan het dakbeschot.

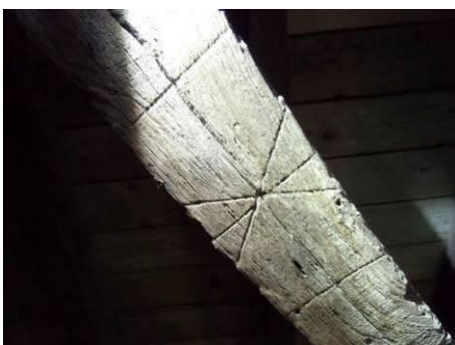
337 Kap bouwdeel 8. Transportmerk op een windschoor (mogelijk deels doorgezaagd).

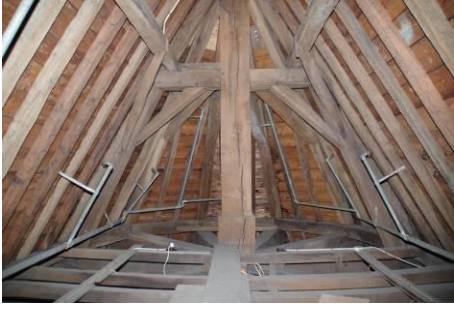
338 Kap Waalse Kerk. Overzicht bovenste juk en koningstijl met hoekkepergebinten bij de koorsluiting.

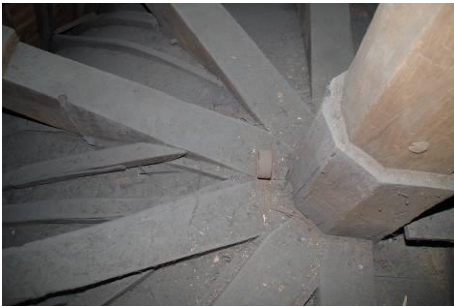
339 Kap Waalse Kerk. Voet koningstijl, waarop de dekbalken van de hoekkepergebinten van de koorsluiting aansluiten. Op de stijl staan montagemerken, waarbij de nummering voor de hoekkepergebinten doorloopt op de nummering van de gewone kapgebinten.

De jukken zijn voorzien van gesneden montagemerken, waarbij tegenover merken met rechte strepen merken met gebroken strepen zijn gebruikt aan de andere kant van het juk. Opvallend is dat bij een montagemerken met meerdere strepen niet alle strepen zijn gebroken, maar slechts één van die strepen. Bij de roosterbalken van het gewelf zijn merken met grote getallen aangetroffen. Op de koningsstijl zijn de aanzetpunten van de hoekkepergebinten ook genummerd, waarbij de nummering een vervolg is van de nummering van de gewone kapgebinten.

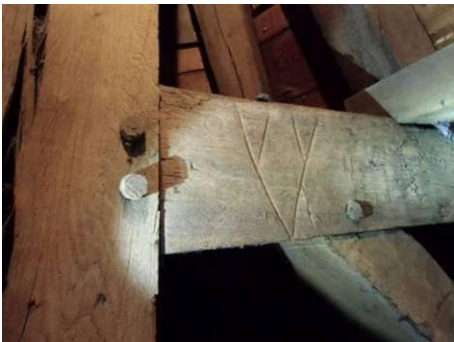
340 Kap Waalse Kerk. Transportmerk op dekbalk nabij de koningstijl.

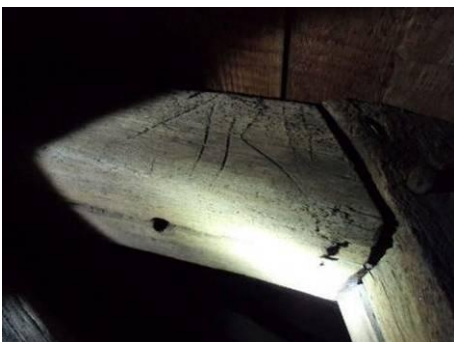
341 Kap Waalse Kerk. Montagemerk op een van de bovenste jukken. Het betreft het gebroken merk VI<II (9), waarin dus maar één van de vier strepen is gebroken.

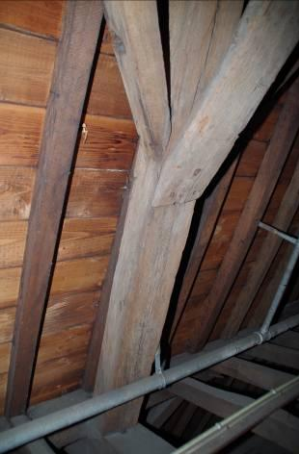
342 Kap Waalse Kerk. Detail gespijkerde verbinding korbeel op jukbeen. De spijkers zijn in driehoeksvorm geplaatst, met bovenin de spijker met de grootste kop.

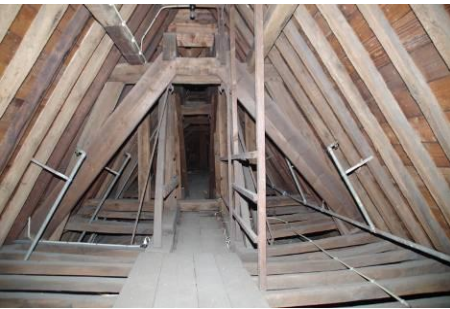
343 Kap Waalse Kerk. Overzicht bovenste jukken en ingebouwde constructie voor de dakruiter. Goed zichtbaar is de doorbuiging van de balken ter plaatse van de dakruiter. De schoorbalken zijn toegevoegd om het gewicht van de constructie beter af te voeren.

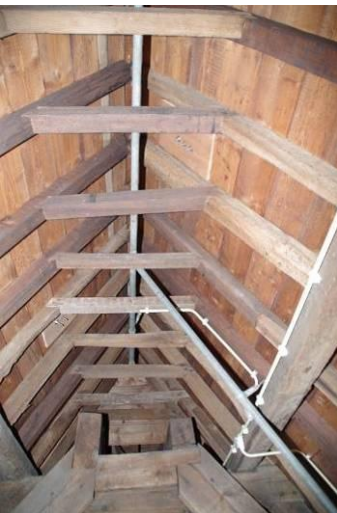
344 Kap Waalse Kerk. Daksporen in de nok. De sporenparen zijn verbonden met haanhouten.

De daksporen ter plaatse van het onderste juk eindigen bij de jukplaat. Het bovenste segment van de daksporen staat op die jukplaat en vormt sporenparen die zijn gekoppeld met een haanhout. De haanhouten zijn halfhouts op de sporen gespijkerd. In de nok zijn de sporen halfhouts verbonden en geborgd met een houten toognagel. Het dakbeschot is niet het originele beschot, maar een latere vervanging. In de kap is een draagconstructie ingebouwd voor de zeszijdige dakruiter. Daaraan zijn later wegens doorzakking nog onderdelen toegevoegd (grenen schoorbalken, ijzeren ankers).

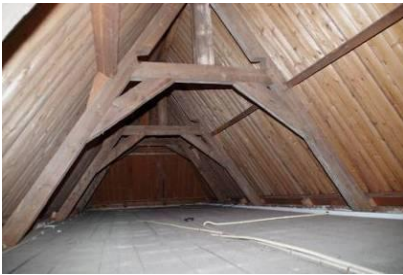
345 Kap bouwdeel 3. Overzicht drie A-spanten met nokstijl en tussenbalk met korbelen. Aan de binnenzijde van de spantbenen wijzen kepen op verdwenen langsbalkepen, die horen bij de situatie vóór de omvorming tot gordingenkap.

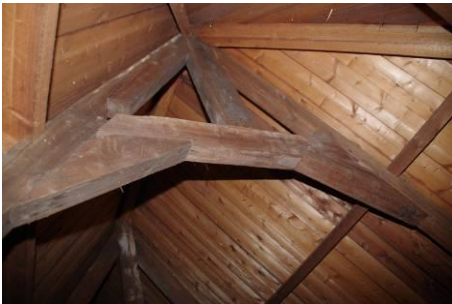
346 Kap bouwdeel 3. Detail A-spant. Er zijn geen toognagels te zien bij de verbindingen van de nokstijl met tussenbalk en spantbenen, wel bij de verbindingen van de tussenbalk met de korbelen en de spantbenen. Op het spant staan gehakte montagemerken.

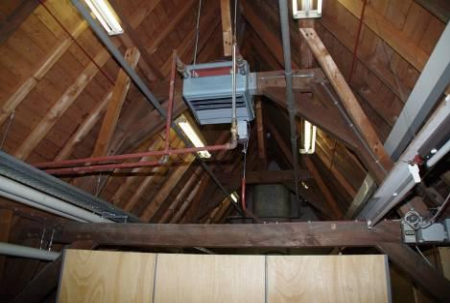
347 Kap bouwdeel 9. Overzicht kapgebint in (donker) grenen. De recente herstellingen tekenen zich af met een lichtere houtkleur.

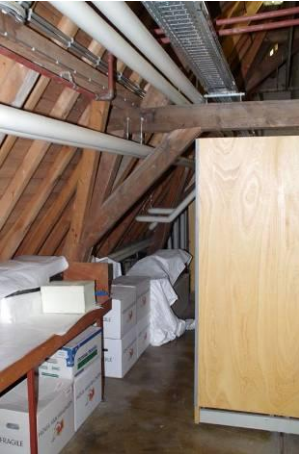
348 Kap bouwdeel 9. Detail onderste juk. Het korbeel is aan de onderzijde gepend in het jukbeen, in tegenstelling tot de oudere kapconstructies in het complex.

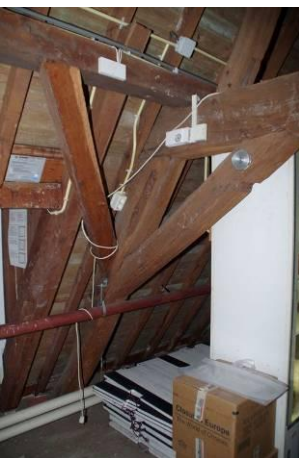
349 Kap bouwdeel 7. Bij dit juk is het korbeel waarschijnlijk hergebruikt. Het bovenin zichtbare jukbeen van het bovenste juk toont een ongebruikte pen-en-gatverbinding en is ook hergebruikt.

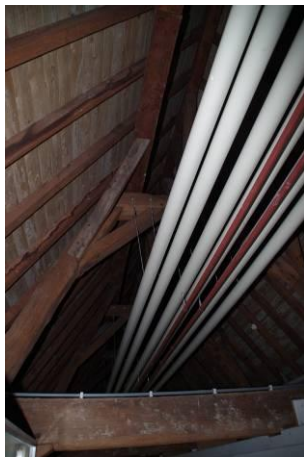
350 Kap bouwdeel 7. Bovenste juk van de kapconstructie met nog net een deel van het nokgebint zichtbaar.

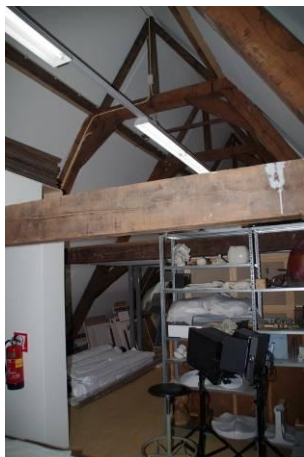
351 Kap bouwdeel 1. Deze op diverse plaatsen gerestaureerde kapconstructie heeft gestapelde dekbalkjukken met daarop een A-spant en nokgording.

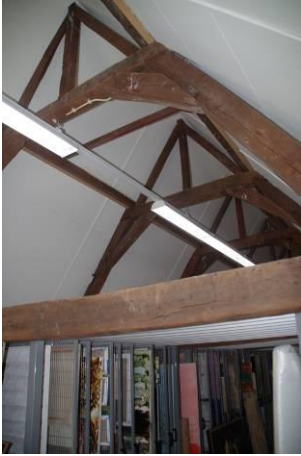
352 Kap bouwdeel 2. Zichtbaar zijn een deel van het onderste juk en daarop het tweede juk, waarvan de korbelen onder en boven zijn gepend. Daarop staat nog een A-spant dat de (witgeschilderde) nokgording draagt.

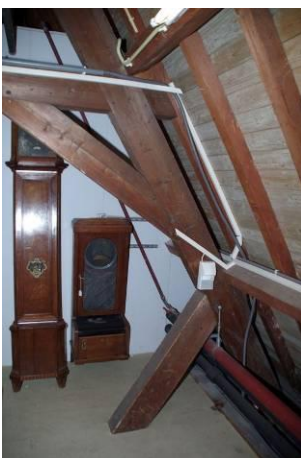
353 Kap bouwdeel 5. Eén van de schuin geplaatste kaspanten met een halfhouts gespijkerde tussenbalk die iets doorsteekt en waarop de gording is geplaatst. De voetschoor steunt de kaspant ter plaatse van de onderste gording.

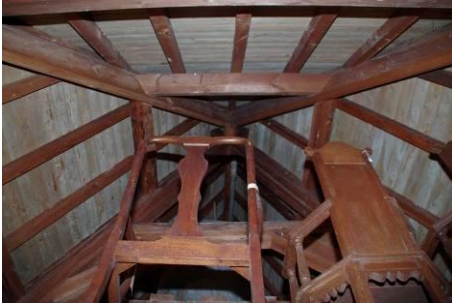
354 Kap bouwdeel 5. De kap ter plaatse het dakschild aan de oostzijde met de hoekkepers en de omlopende gordingen. Ook is nog net de schaar van het spant zichtbaar waarin de nokgording is geplaatst.

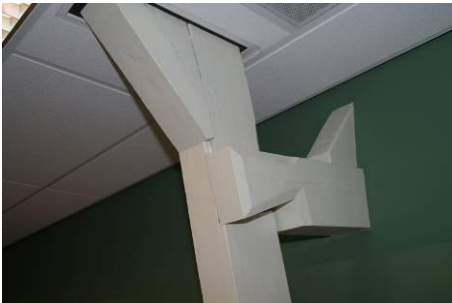
355 Kap bouwdeel 6. Detail spantbeen met blokkeel. De vellingkanten van het blokkeel zijn kenmerkend voor de tweede helft van de negentiende eeuw.
